ПРАВИТЕЛЬСТВО МОСКВЫ
КОМИТЕТ ПО КУЛЬТУРНОМУ НАСЛЕДИЮ ГОРОДА МОСКВЫ

ИСКУССТВО РЕСТАВРАЦИИ

К 100-летию Марфо-Мариинской
обители милосердия

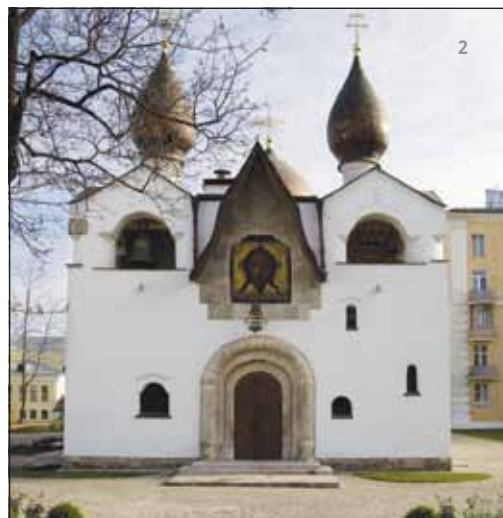
2. Восстановленный фасад храма
3. Убранство территории обители после реставрации. Современный вид

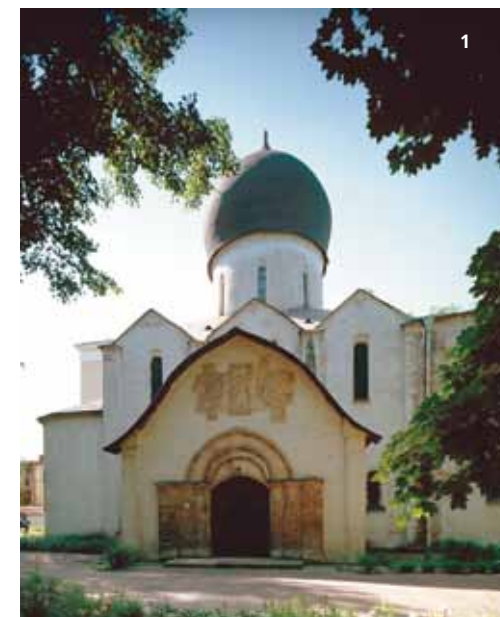
1. Фасад восстановленного храма Марфы и Марии после реставрации
2. Росписи внутри храма Марфы и Марии после реставрации

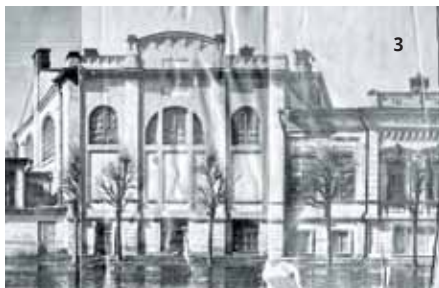
3

3. Фасад лазарета со стороны храма. Архивное фото
4, 5. Фасад лазарета до реставрации

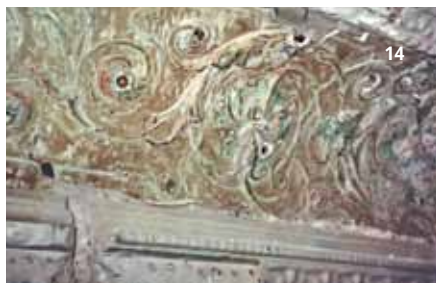
14. Поврежденный карниз в здании лазарета. До реставрации

Одновременно с перечисленными направлениями, строителями-реставраторами осуществлялся комплекс противоаварийных и подготовительных работ, включавший в себя разборку и демонтаж поздних, построенных в советский период пристроек. Так, например, была демонтирована будка охраны, пристроенная к внутренней стороне ограды между строениями № 5 (покои Великой княгини Елизаветы Федоровны) и № 6 (сторожка с часовней). В интерьерах были установлены телескопические металлические опоры для предотвращения обрушения потолочных перекрытий, раскрыты заложенные в поздние периоды исторические дверные и оконные проемы, демонтированы поздние перегородки в интерьерах, удален разрушенный в результате многочисленных протечек штукатурный слой на фасадах и внутренних помещениях и многое другое.

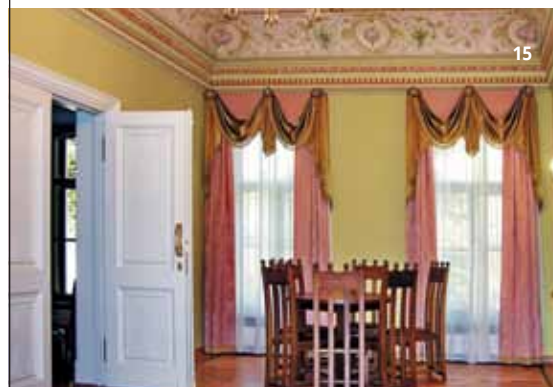
15. Интерьер лазарета после реставрации

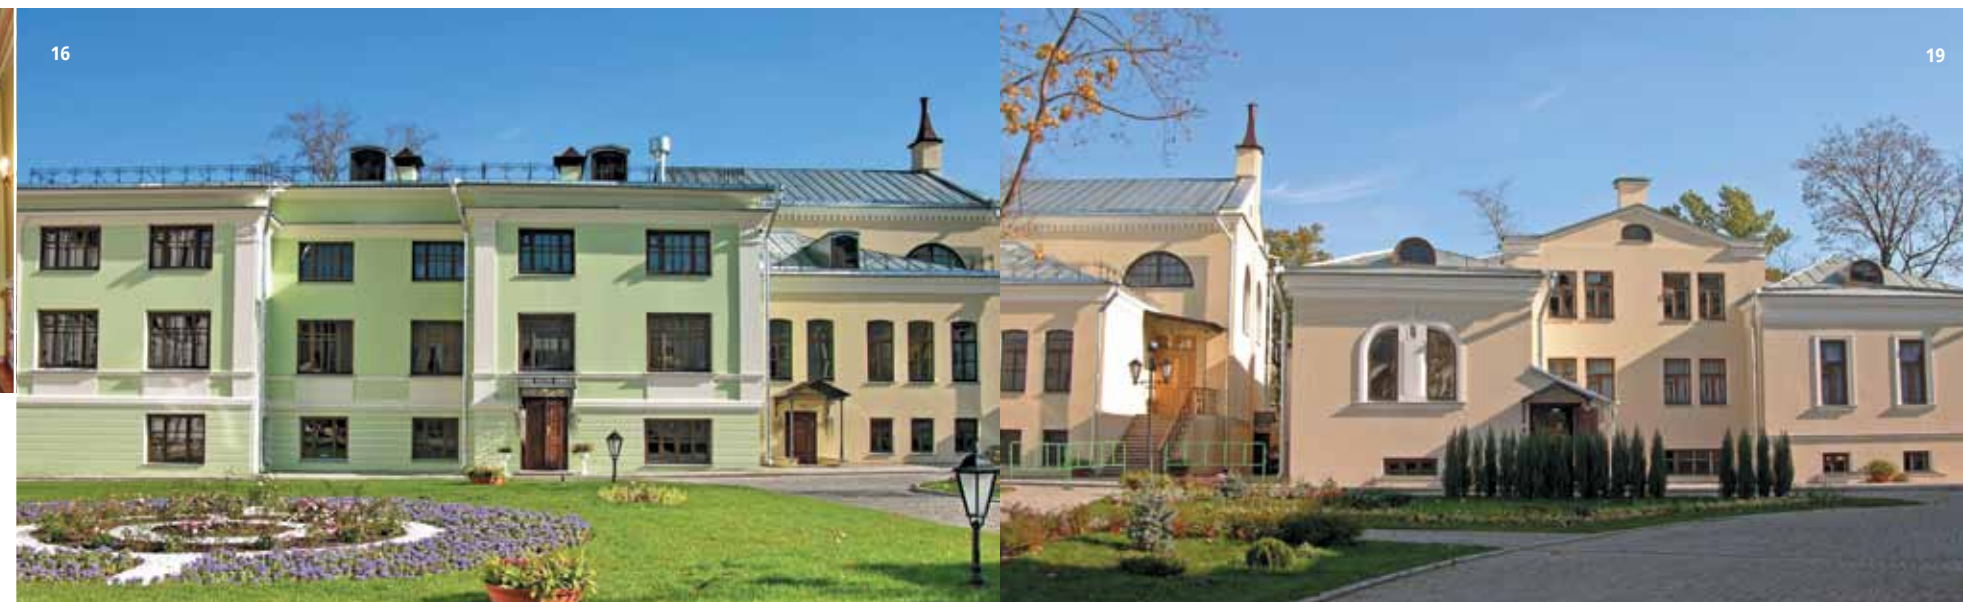
16. Отреставрированный фасад лазарета

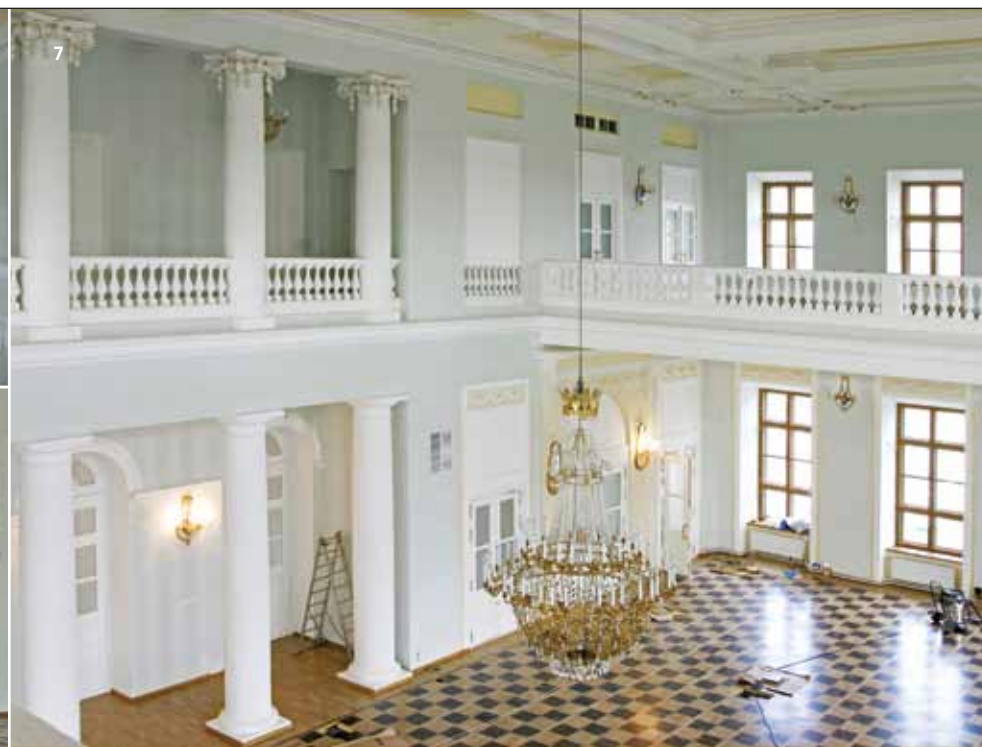
7. Общий вид зала после реставрации
8. Проект реставрации. Разрез

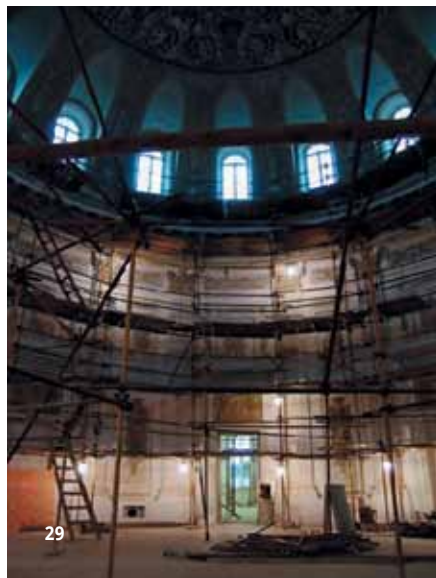
29

27, 28. Петровский путевой дворец после реставрации
29. Петровский путевой дворец.
Процесс реставрации

Реставрация купола началась с того, что под слой штукатурки с живописью были подведены страховочные маты и фанера, все это покоилось на деревянных лесах, высотой более 16 метров и весом порядка 30 тонн. Потом была осуществлена вычинка подгнивших участков арочных балок, что, естественно, только добавило шарниров в их статическую схему. Для решения последней проблемы инженер Т.А. Петрова решила снять часть нагрузки с балок, для чего из несущих они должны были модифицироваться до состояния наклонных. С этой целью в куполе была устроена новая опорная арка из двух клееных полуарок, соединенных в вершине — тем самым, «ступица» оперлась на новую конструкцию. Новые клееные арки были заведены в пространство купола через небольшое отверстие, не более 2х2 метра, а затем повернуты в вертикальное положение и соединены в замке.

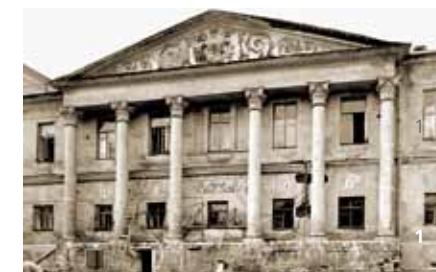
Однако в 1989-м году усадьба представляла жалкое зрелище. Многочисленные трещины на стенах главного дома и флигеля усадьбы являлись результатом опасного неблагоприятия фундаментов. Сквозная трещина между центральной частью и отколовшимся северным ризалитом главного дома красноречиво свидетельствовала о крайне аварийном состоянии здания, в котором, несмотря на это, работали сотрудники одного из трестов Министерства тяжелого машиностроения СССР — владельца усадьбы с 1965 по 1989 годы.

1. Центральная часть
парадного фасада
главного дома до
реставрации
2. Н.К. Рерих

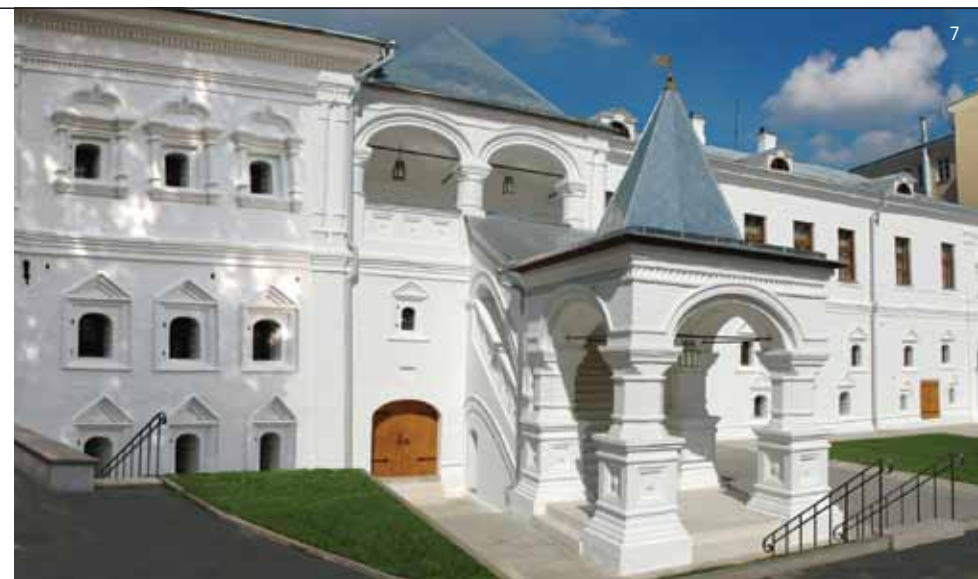
5. Часть главного фасада флигеля до реставрации. Фотография 1995-го года
6. Главный фасад флигеля после реставрации. Фотография 2004-го года
7. Панорама дворового фасада с воссозданным Красным крыльцом XVII века после реставрации. Фотография 2006-го года

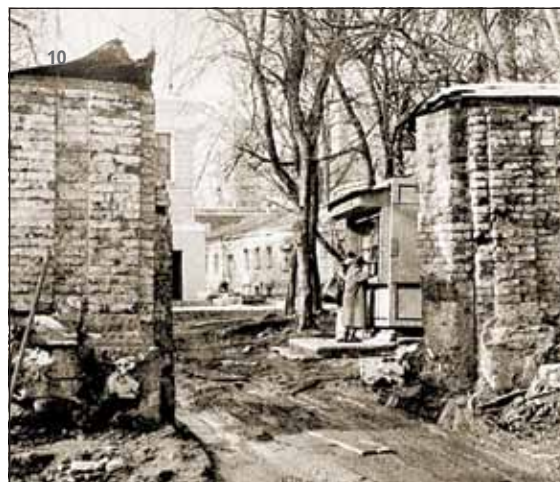
10. Пилоны парадных ворот до реставрации. Фотография 1996-го года
11. Историческая ограда со стороны Малого Знаменского переулка. Отреставрирована в 1997-м году
12. Сквозная трещина в правом крыле фасада до проведения работ по усилению фундаментов. Фотография 1994-го года

Проект, созданный И.В. Ильенко и И.Д. Любимовой, предлагал сочетать в синтезе наиболее ценные и значительные архитектурные элементы XVII, XVIII и XIX веков. Взявшись за полномасштабную реставрацию усадьбы, МЦР в 1994-1995 годах, прежде всего, укрепил бурноинъекционными сваями просевшие во многих местах фундаменты зданий. Пораженную гнилью древесину балок, наката и стропил чердачного деревянного перекрытия главного дома реставраторы восстановили методом армирования и протезирования полимербетоном

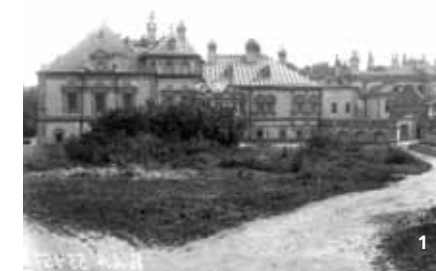
1. Палаты Волковых-Юсуповых.
Архивное фото
2. Схема южного фасада Палат Волковых-Юсуповых
3. Схема западного фасада Палат Волковых-Юсуповых

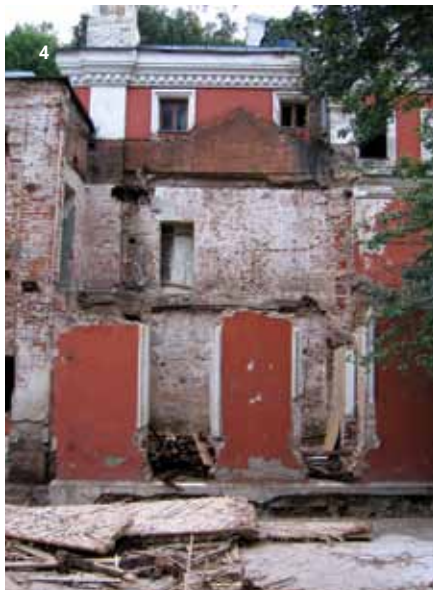
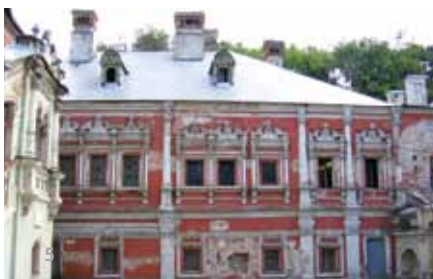
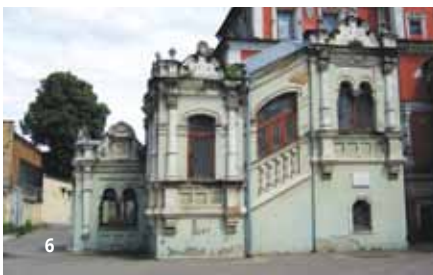
4-6. Палаты
Волковых-Юсуповых
до реставрации

К концу XX столетия палаты дошли в довольно ветхом состоянии, требовалось проведение серьезных ремонтно-реставрационных работ. И хотя в 1999-м году, к 200-летию со дня рождения А.С. Пушкина, на средства, выделенные правительством Москвы, был проведен косметический ремонт фасада со стороны Б. Харитоньевского переулка, частичный ремонт кровли и кованой решетки ограды, вопрос оставался открытым.

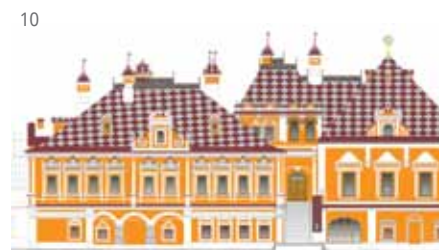
7. Западный
фасад Палат
Волковых-Юсуповых
после реставрации
8. Палаты
Волковых-Юсуповых.
Ворота после
реставрации
9. Палаты
Волковых-Юсуповых.
Ворота до
реставрации
10. Схема южного
фасада Палат

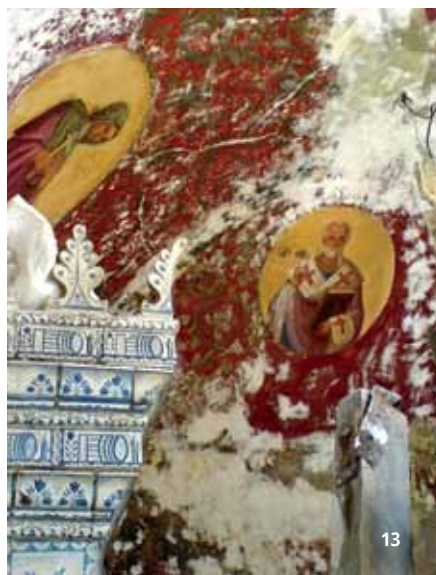
13

13. Палаты Волковых-Юсуповых. Процесс реставрации монументальной живописи

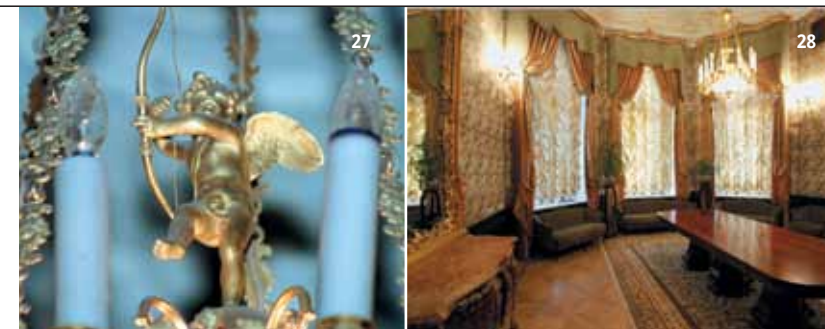
27, 28. Будуар после реставрации. Воссозданы обивка стен штофом и драпировки оконных проемов
29. Чертеж завершения дымовой трубы, предполагаемой к восстановлению

Неоценимую помощь в восстановлении оформления интерьеров помещения особняка оказал внук архитектора В.А. Мазырина — И.А. Шапошников, который предоставил фотоматериалы из собственного семейного архива. Особенно ценной оказалась фотография интерьера Будуара 1900-х годов — со шторами, где просматривается декор на дверном полотне, золоченый карниз, гардины из разных тканей, на которых четко виден оригинальный рисунок. По фото из архива И.А. Шапошникова в помещении Будуара удалось восстановить и обивку стен тканью штоф с характерным рисунком.

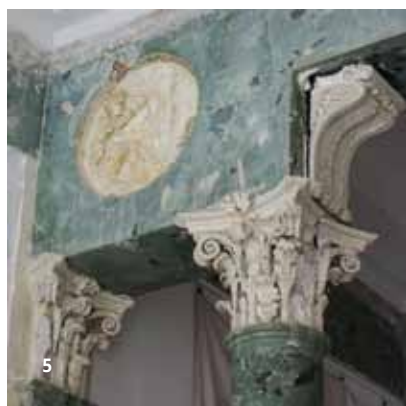
5. Элементы декора здания до реставрации

С января 2001-го года началась реставрация (авторы проекта реставрации: Л. Лазарева, О. Архипова, С. Суетин, Е. Максимова; генподрядчик — «СтройэкспрессКО», директор И. Майков). Дом был в ужасном состоянии: перекрытия грозили обрушением, стропильная система крыши местами сгнила, образовав дыры, кирпичные своды цокольного этажа пребывали в аварийном состоянии. Перед реставраторами стояла сложная задача: сохранить дом, не создавая муляж, а восстановив его таким, каким он был во времена И.М. Муравьева-Апостола; сохранить все, что пощадило время.

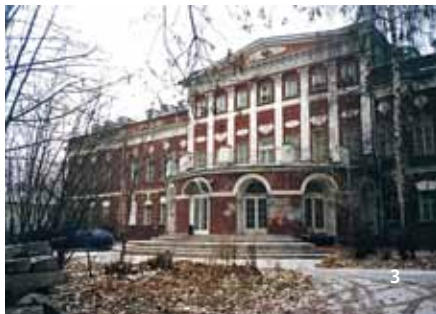
3. Главный дом городской усадьбы в 4-м Сыромятническом переулке. Главный (восточный) фасад до реставрации

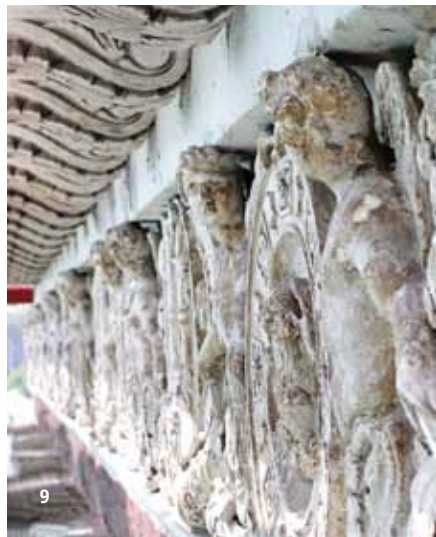
9. Фрагмент лепного декора фасада до реставрации

Перед покраской фасадов и интерьеров специалисты фирмы «Tikkurila» выполнили грандиозную работу по просушке, лечению и подготовке стен здания под покраску. Ранее выполняемые в здании капитальные ремонты и даже попытки реставрации фасадов не приводили к положительным результатам. Стены продолжали намокать, а лепной декор отсыревал. Многочисленные трещины и отшелушивания красочных слоев говорили о нарушениях технологических циклов при ремонтах.

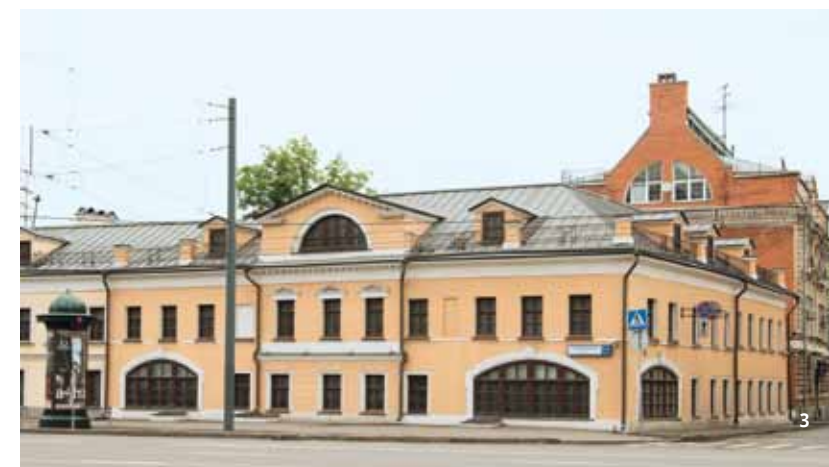
3. Доходный дом XIX века на улице Сергея Радонежского, 13. После реставрации

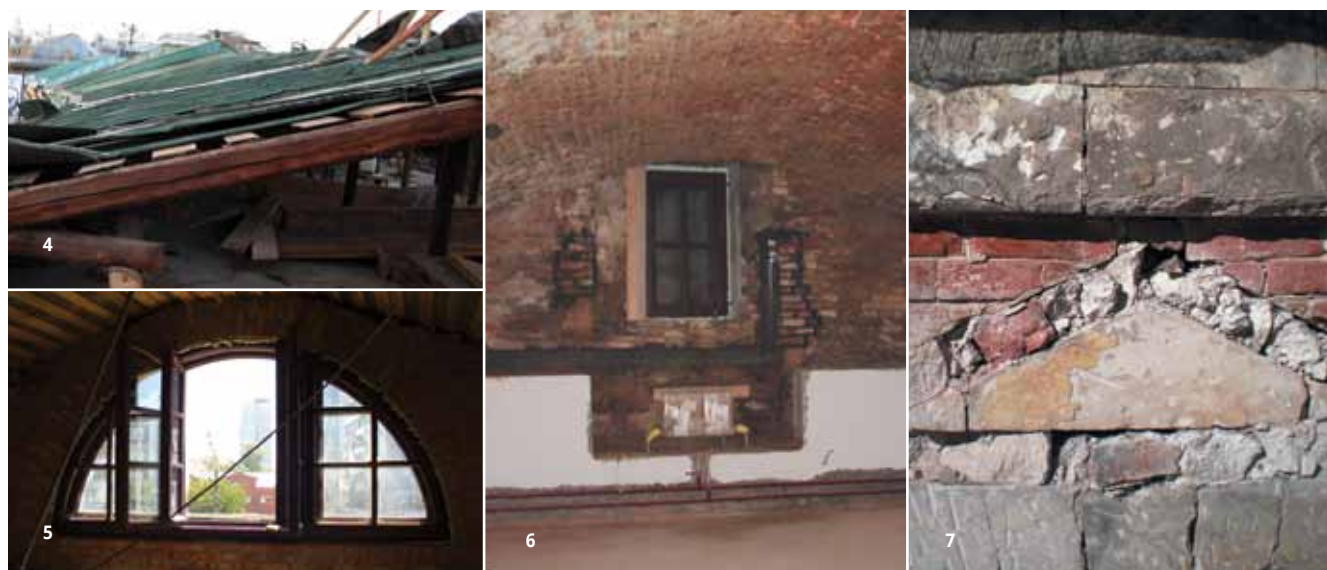
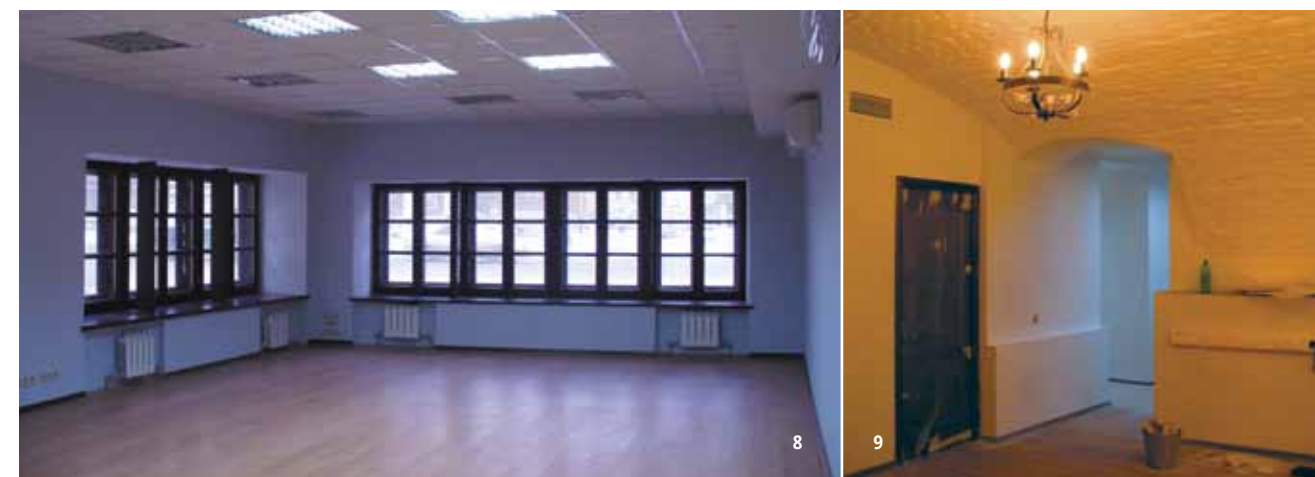
4-7. Доходный дом XIX века на улице Сергея Радонежского, 13 в процессе реставрации

Было произведено укрепление основания фундаментов, реставрация и укрепление кирпичной кладки, перемычек путем вычинки и инъектирования. По сохранившимся следам восстановлен кирпичный мезонин, отреставрированы и воссозданы крыльца и металлические кованые навесы, проделаны многие другие работы, в результате которых здание, расположенное по адресу улица Сергея Радонежского, 13 пережило второе рождение и снова стало ярким украшением нашего города, одной из его «жемчужин».

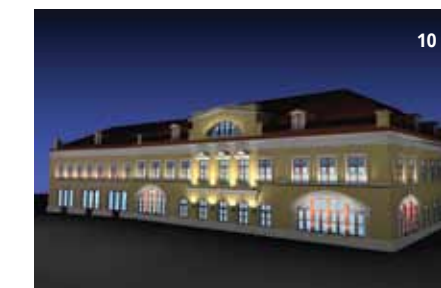
10. Проект освещения дома

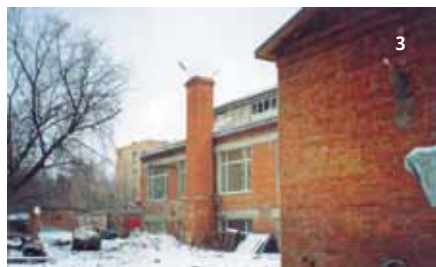
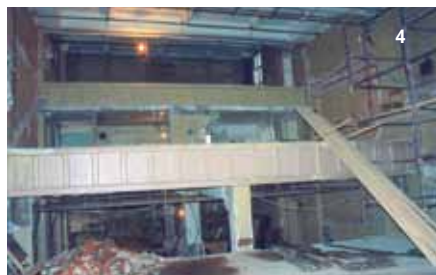
3, 4. Клуб Дорхимзавода с фабрикой-кухней до реставрации

Работы по реставрации клуба проводились в период с 2003-го по 2007-й год. К началу реставрационных работ здание представляло собой печальное зрелище: было до неузнаваемости обстроено пристройками разного времени, обвешано гроздьями вентиляционных и тепловых коробов. Внутренние помещения клуба были искажены поздними ремонтами. Системы водоснабжения и канализации находились в аварийном состоянии, несущие стены были покрыты трещинами до 2-3 см, кровля протекала, с потолков рушилась штукатурка. Пожар, произошедший здесь весной 2004-го года, уничтожил все внутренние конструкции фабрики-кухни.

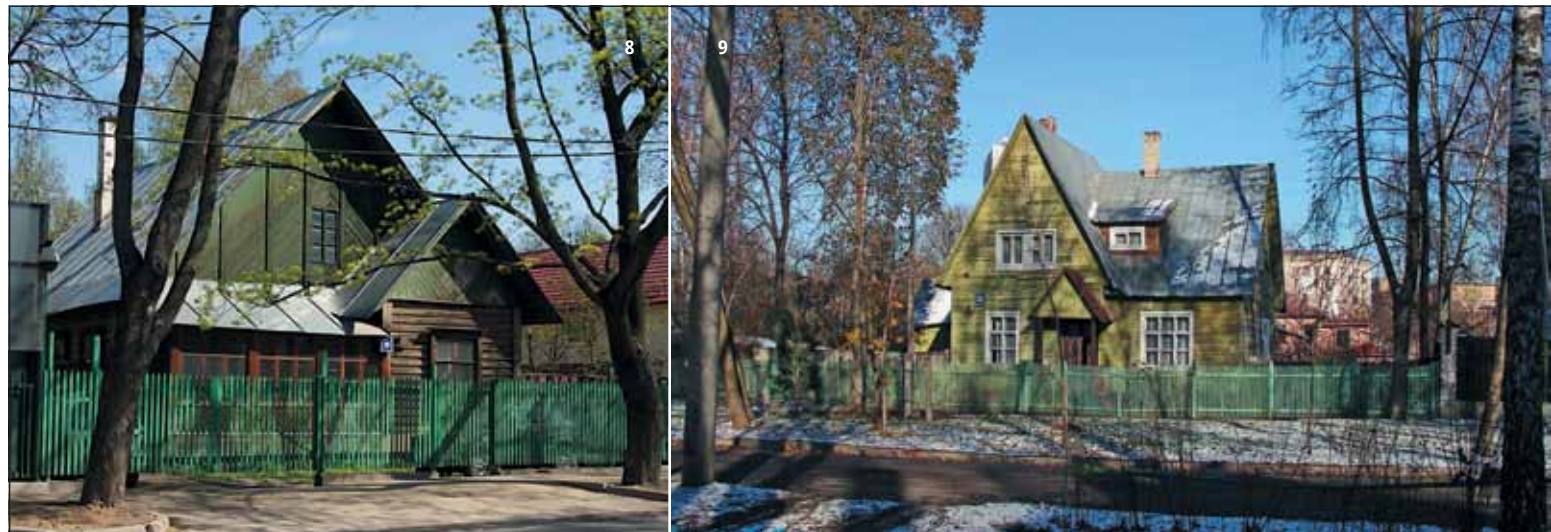
5. Поселок «Сокол». Проект типового рубленого дома
6. Дом на улице Левитана, 24. Фотография 1923-го года
7. Поселок «Сокол». Дом на улице Левитана, 24. Фотография 2007-го года

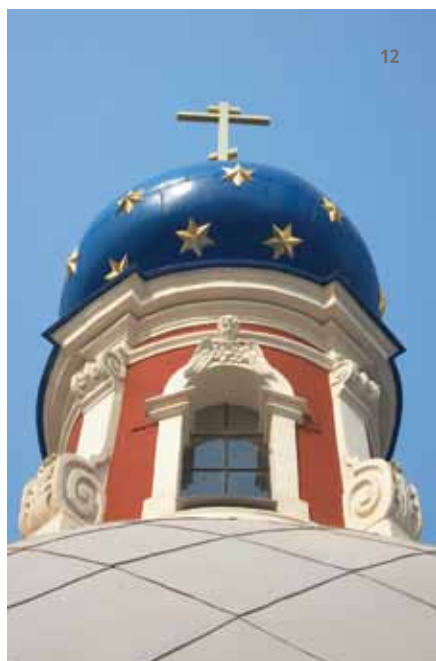
12

12. Рогожская слобода. Главка Покровского собора
13. Белокаменный цоколь
14. Деталь декора после расчистки
15. Разрушения резных капителей

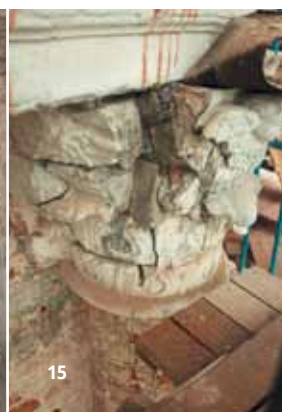
конструкций, вычинка кирпичной кладки стен, барабанов, глав четверика, трапезной и колокольни. Колонны четверика и колокольни имели значительные разрушения, но после вычинки кирпичной кладки их укрепили дополнительно нержавеющей арматурой (произвели так называемое косвенное армирование с инъектированием).

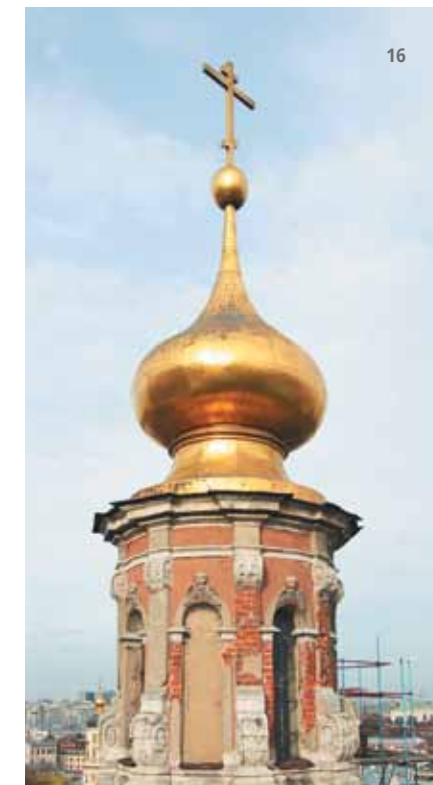
16

16. Церковь папы Римского Климента. Завершение большого барабана до реставрации
17. Фасад церкви папы Римского Климента в процессе реставрации
18. Вычинка угла стены

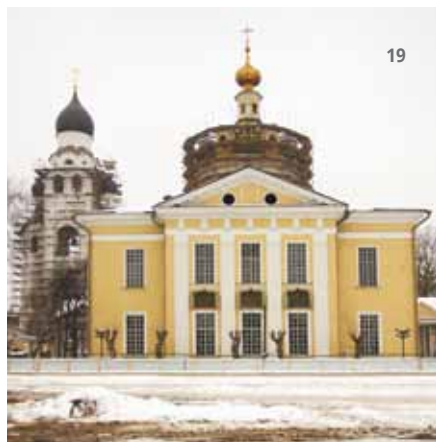
19

19. Рогожская слобода. Церковь Покрова Пресвятой Богородицы. Общий вид в процессе реставрации

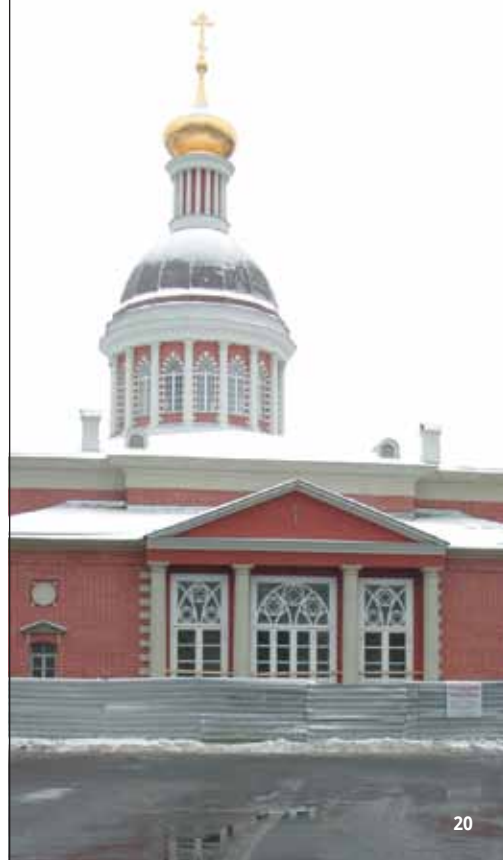
20

20. Рогожская слобода. Церковь Рождества Христова. Общий вид после реставрации

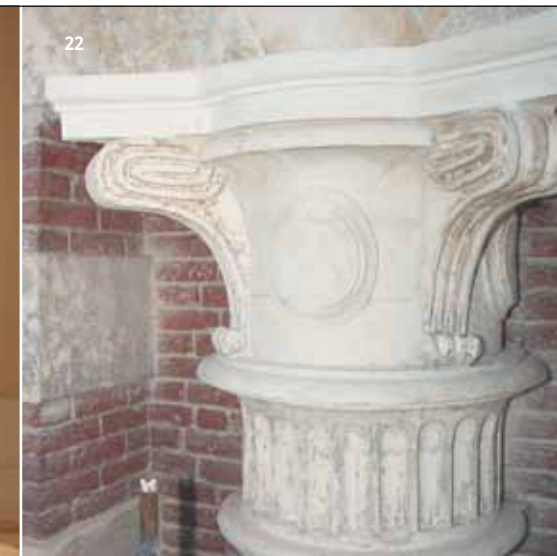
22

22. Белокаменные капители после реставрации

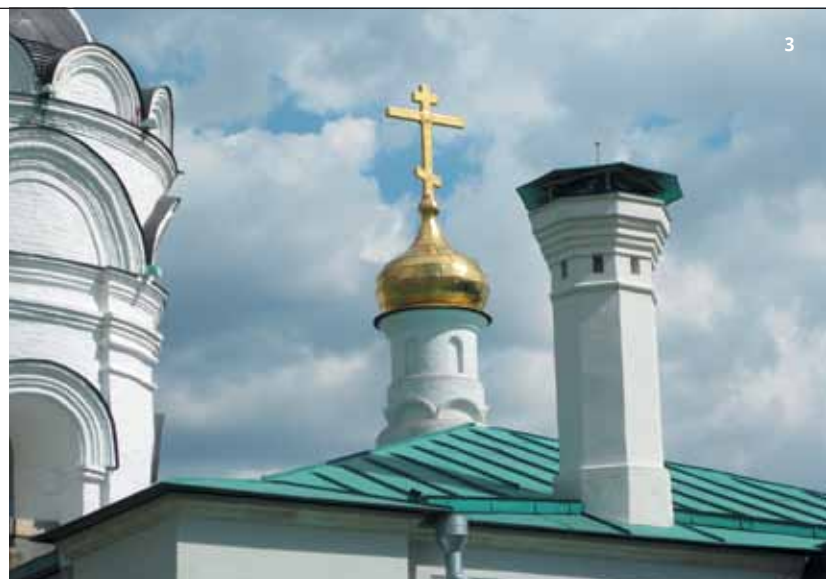
3

3. Коломенское.
Крыша храма
после проведения
реставрационных
работ
4. Коломенское.
Церковь Вознесения
Господня.
Чертеж восточного
фасада
5. Коломенское.
Церковь Вознесения
Господня. План

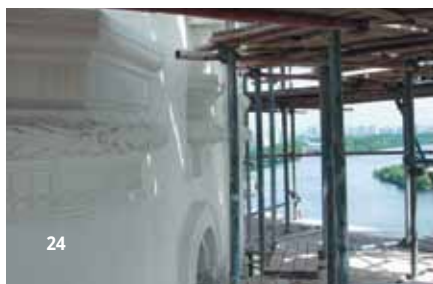
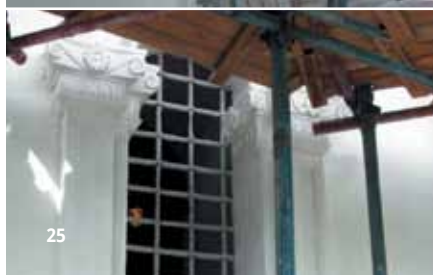
23. Коломенское.
Церковь Георгия
Победоносца, XVI век
24, 25. Коломенское.
Реставрационные
работы

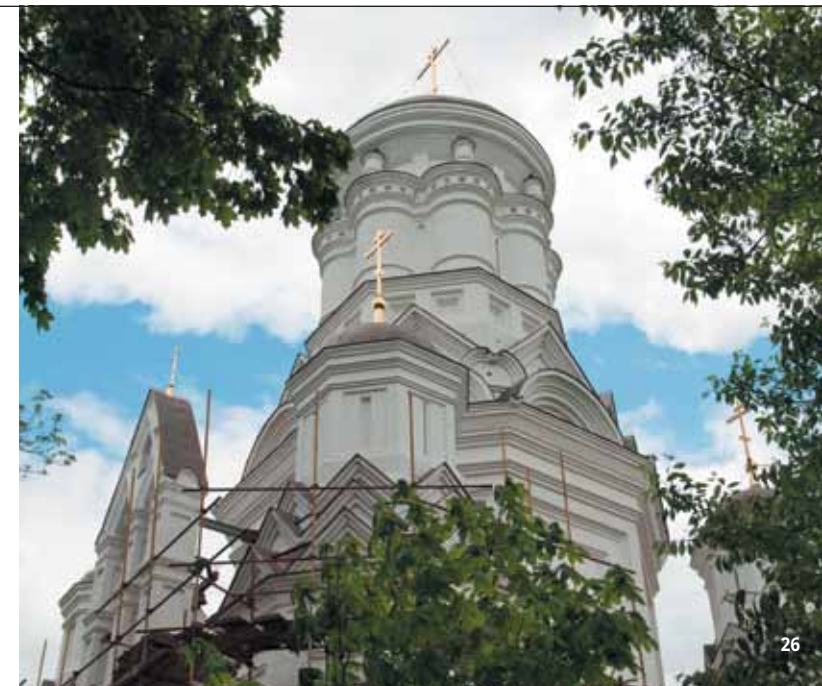
26

26. Церковь Усекновения Главы Иоанна Предтечи в процессе реставрации
27. Церковь Усекновения Главы Иоанна Предтечи после реставрации
28. Церковь Усекновения Главы Иоанна Предтечи до реставрации

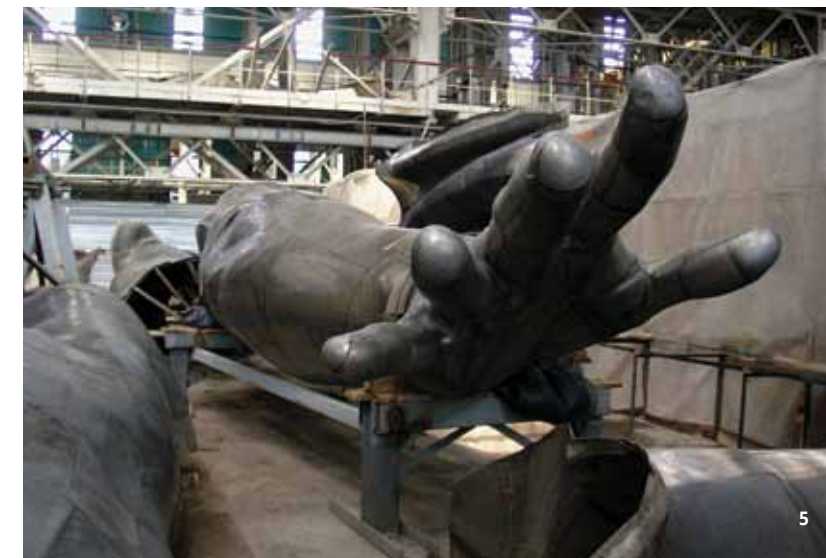
Новый каркас будет выполнен из низколегированных коррозионно-стойких сталей в нижней части основных опорных конструкций и отдельных решетчатых конструкций (несущих опор в ногах, решетчатых конструкциях торсов) и

из нержавеющей стали в отдельных блочных каркасах (четырёх рук, двух голов, косынки и плечевого пояса обеих фигур).

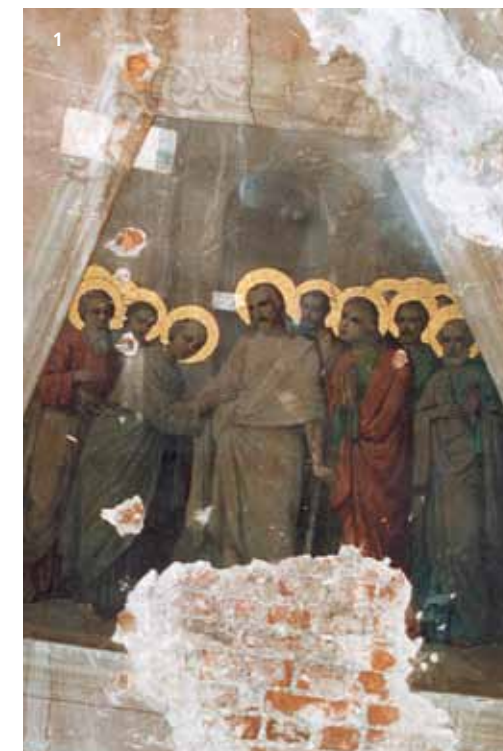
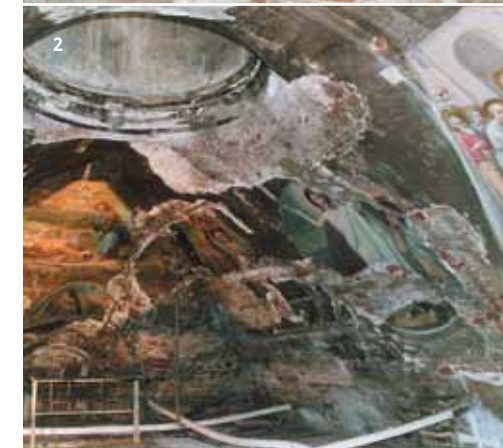
1. Храм Ильи Пророка на Новгородском подворье. Композиция «Уверение Фомы» до реставрации
2. Храм Ильи Пророка на Новгородском подворье. Состояние росписей свода до реставрации

Настенная живопись Ильинского храма является ярким и типичным образцом русской академической живописи, поэтому для сохранения фресок было принято неординарное решение — отделить росписи от стены и перенести их на новое основание. Реставраторы демонтировали все фрески храма, были сохранены даже те фрагменты, в которых имелись большие утраты еще до начала реставрации. Все фрагменты были перенесены на новую основу, и после удаления поздних прописей и загрязнений красочного слоя живопись предстала во всей своей первоначальной красоте.

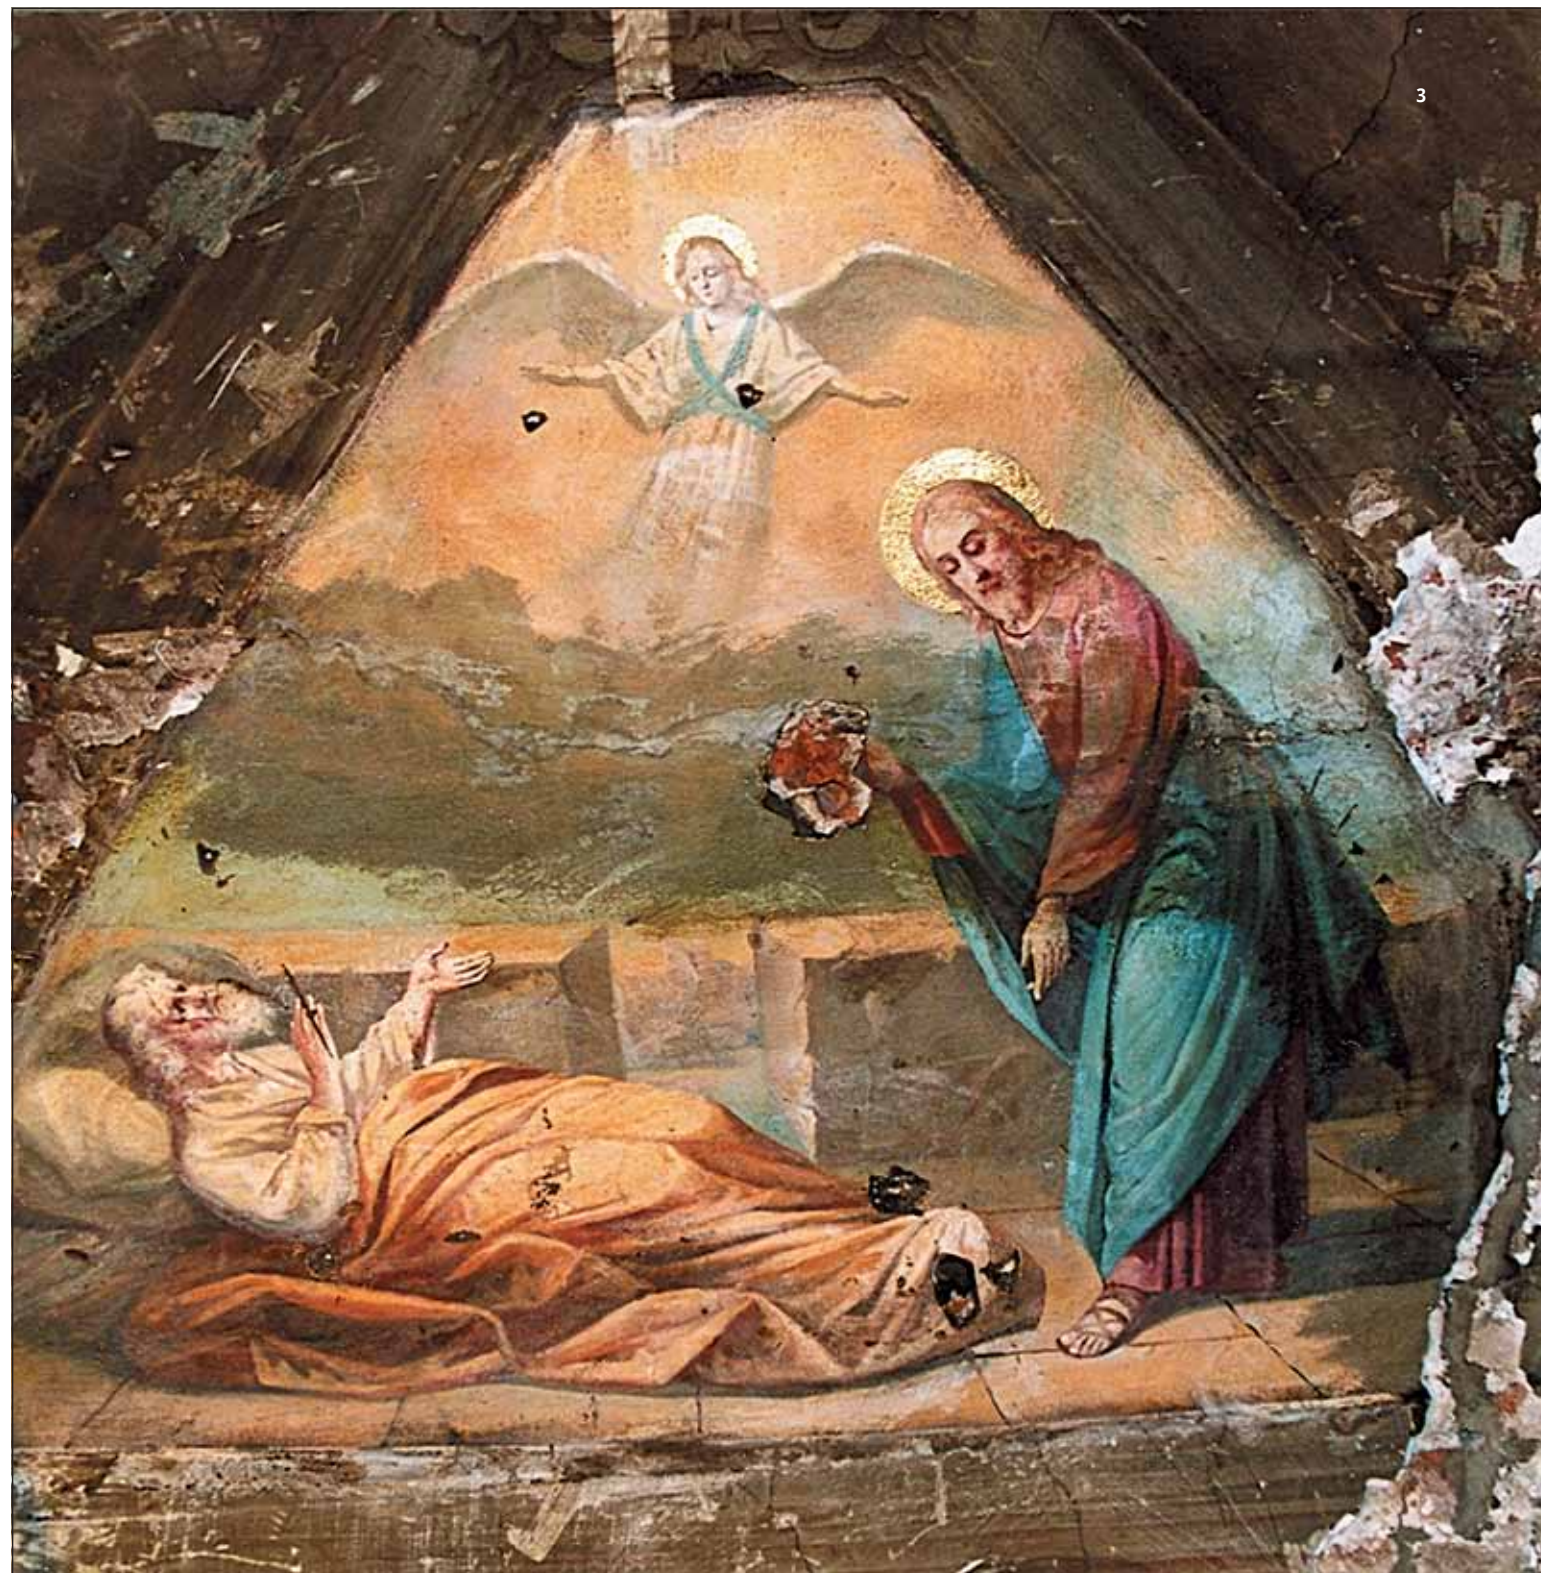
3. Храм Ильи Пророка на Новгородском подворье. Композиция «Исцеление расслабленного» до снятия со стены
4. Храм Ильи Пророка на Новгородском подворье. Фрагмент росписи после монтирования на новое основание

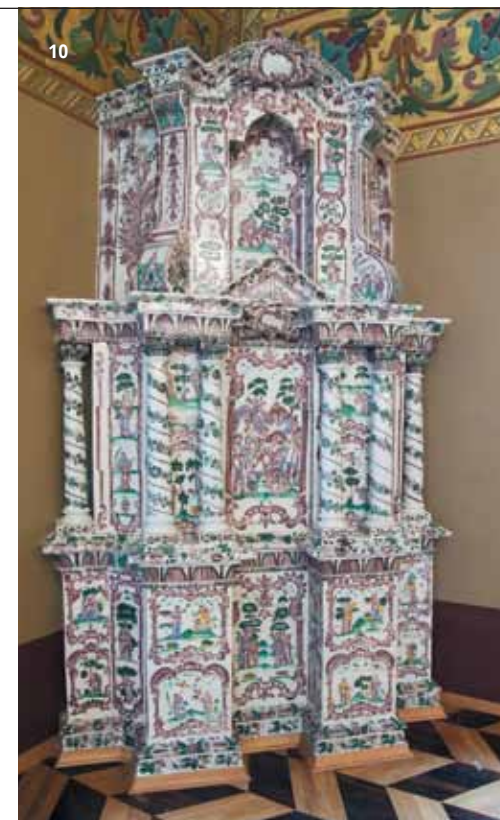
10

10. Палаты Волковых-Юсуповых. Голландская керамическая печь тронного зала после реставрации
11. Палаты Волковых-Юсуповых. Фрагмент росписи свода трапезной после реставрации

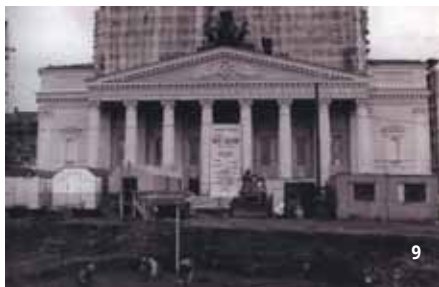
9. Спасательные археологические исследования на Театральной площади, 1997 год

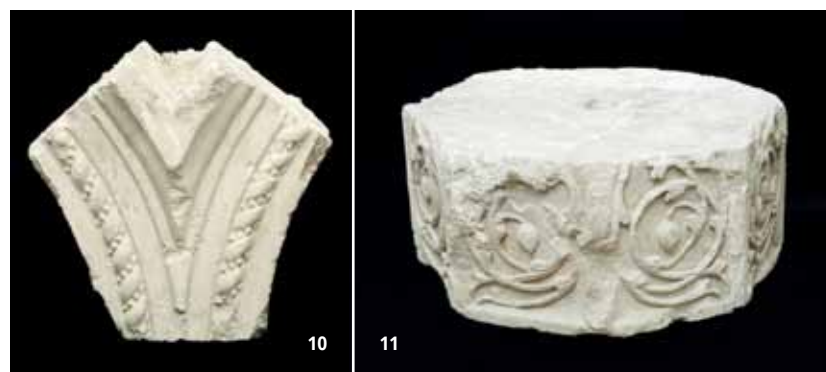
10, 11. Белокаменные архитектурные детали, найденные в заполнении кладки основания стены Белого города

артефактов, об организации экспозиции, которая сделала бы доступными для обозрения москвичей потрясающие по красоте архитектурные детали с «ренессансной» резьбой, найденные в заполнении кладки. С весомой долей уверенности специалисты предположили, что первоначально они украшали сооружения Кремля. В настоящее время под кладку Белого города подведена бетонная основа, а белокаменное сооружение прошло консервацию и, таким образом, оно останется в котловане на столбах, на своем месте и уровне, а ниже будет построен многоуровневый паркинг. Вдоль кладки будет проложена автотрасса для туристических автобусов.

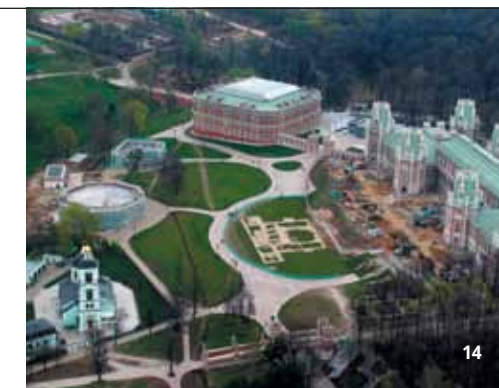
14. Музеефикация фундаментов Большого Кавалерского и Камер-Юнгфарского корпусов в преддворцовой зоне Царицынского парка. 2005 год
